## 熊本地震の被害 3

### ～熊本市の被害と水前寺断層との関係～

熊本県立第一高等学校 地学部 2 年

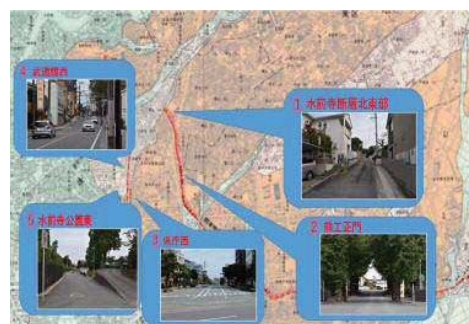
水前寺断層は、3 本の断層が並行する断層である。中央区では北西から南東または南南東に延び、緩やかに向きを変えて、東区ではほぼ東西方向に延びている。上位段丘面上に標高差 1 ～ 3 m の撓曲崖の地形として表れているが、下位段丘面や沖積平野では明確な撓曲崖は確認できないことが多い。

水前寺断層は熊本市の段丘面上に東側が高く西側が低い、または北側が高く南側が低い撓曲崖として確認できる。撓曲とは褶曲の一種で地下の断層のずれにより、上にある地層が切れずに階段状にたわむ現象である。

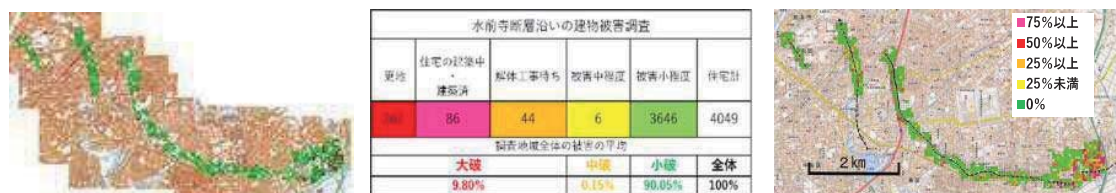
水前寺断層周辺の住宅の熊本地震による被害程度を、「赤：地震で破壊された住宅が解体されて現在更地」、「桃：熊本地震後に建築中あるいは建築済みの住宅」、「橙：人が住んでおらず解体工事待ちの住宅」、「黄：人が住んでいるが外観で壁にひびが入る、屋根にブルーシートがかけられているなどの被害を受けている住宅」、「緑：ほとんど被害を受けていない住宅」の 5 種類に分類して現地調査した。水前寺断層沿いの地理院地図上に描かれた住宅一棟毎に、被害程度別に色を塗った住宅被害分布と住宅被害程度の割合を示す。住宅被害分布図を長さ 50m のメ

ッシュに区切り、更地や地震後の建築中あるいは建築済の住宅、解体工事待ちの住宅を大破とし、メッシュ内の住宅の大破の割合を示した大破率分布図を作成した。同じ断層付近でも被害が集中している地域と、そうでない地域があることが分かる。被害が集中している地域は沼山津から益城町の高速道路より西側である。

耐震基準が変わる前の一番新しい地図である昭和 52 年の地理院地図と大破率を重ね合わせる。この地図に描かれた住宅は現在、耐震性の低い住宅である。中央区渡鹿付近では大破率の高低に関わらず、耐震性の低い住宅が分布している。大破率と住宅被害の関係は分からない。しかし、現地調査では築年数の古い住宅に被害が見られた。東区沼山津と益城町付近では、大破率 0% と住宅のないエリアが重なり、新しい住宅で被害が少なかったといえる。東区東町方面では大破率の高低に関わらず、耐震性の低い住宅がある。熊本地震で被害が集中した益城町より熊本市に近くなるほど地震による揺れが小さかったため古い住宅でも被害が小さかったと考えられるが、熊本市内では住宅被害と住宅築年数との関係はよく分からない。

渡鹿付近と沼山津付近を比較すると、渡鹿付近は益城町と同じ段丘面であるが被害は小さい。これは、同じ段丘面でも傾斜が緩やかでひな壇場造成地がなく地盤崩壊も起こっていないこと、また、そもそも益城町より地震動が小さかったと考えられる。渡鹿付近の水前寺断層は熊本地震ではあまり活動していないと考えられる。沼山津付近では、水前寺断層から離れていても、被害が大きかったところが見られるので水前寺断層と住宅被害はあまり関係がないと考えられる。地震動が大きいことと、この辺りでは益城町と同様に段丘でひな壇場造成地がみられ、段丘の傾斜が急であり、ひな壇場造成地による地盤崩壊があったため住宅の被害が集中したと考えられる。
