## 熊本地震の被害と防災意識

熊本県立第一高等学校 地学部 2 年

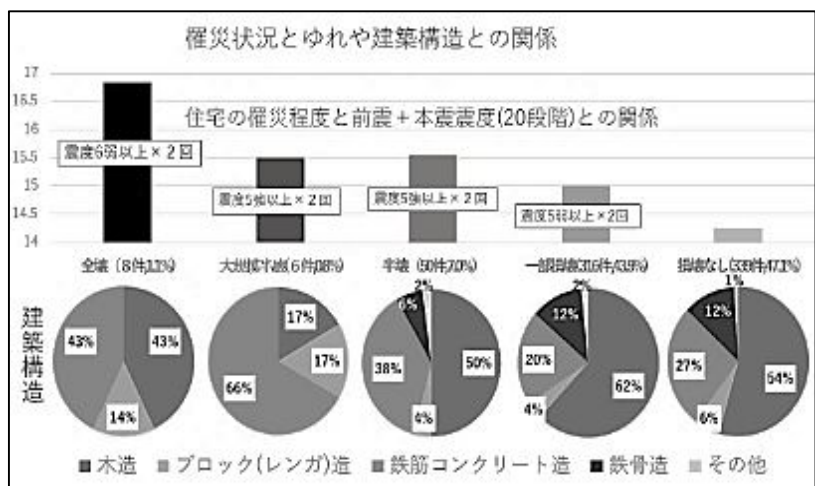
⑦ 罹災状況と揺れの大きさや建築構造との関係 罹災状況別に合算震度を調べた。

図1から全壊の被害を受けた建物は、合算震度20段階中、平均16.8の揺れを受けている。住宅が受けた合算震度が大きいほど、罹災の程度も大きくなることがわかる。しかし、大規模半壊と半壊では、合算震度の大きさが変わらない。これは住宅の建築構造の違いが考えられる。全壊となった建物は木造も鉄筋コンクリート造りも、同じ割合で被害が出ている。しかし、大規模半壊となった建物は鉄筋コンクリート造りが7割近くで、半壊は木造が5割である。これらの建築構造の違いが、罹災状況の違いにあらわれているのではないかと考えられる。
