島原大変肥後迷惑による津波被害

～実態把握、効果的な伝承方法の開発、津波の科学的特性とその検証～

熊本県立宇土高等学校 科学部地学班

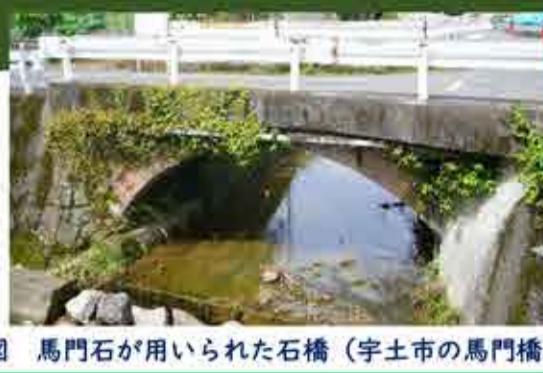
図 馬門石が用いられた石橋(宇土市の馬門橋)

熊本県宇土市にピンク色が特徴的な馬門石という石があり様々なものに使われている。宇土市にある石切場近くの橋には、馬門石が石材として使われている。調べるうちに、元々は木造の橋であったが、島原大変による津波で流失したことがきっかけで、その後石橋となつたことを知つた。

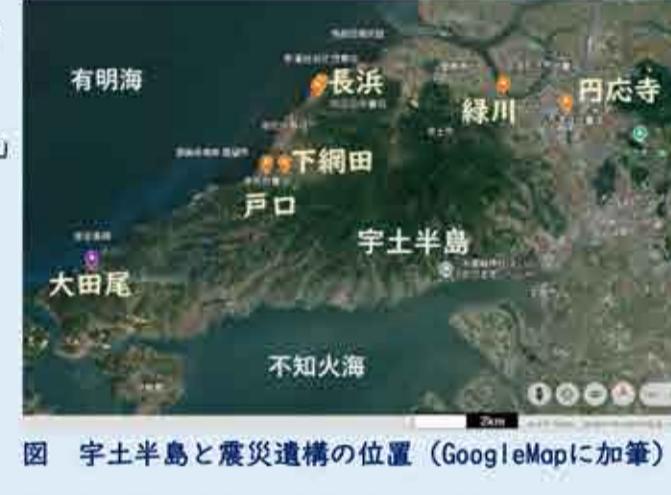
図 宇土半島と災害遺構の位置(GoogleMapに加筆)

表 宇土半島に分布する島原大変肥後迷惑の災害遺構と標高(番号は上の地図と対応)							
場所	1	2	3	4	5	6	7
場所	宇土	緑川	長浜	長浜	下網田	戸口	大田尾
災害遺構							
津波供養塔	津波法界供養塔	長浜邑溺死想霊塔	百回忌供養塔	溺死仮葬塔	一郡一基の供養塔	津波境石	
標高[m]	2.9	2.8	2.9	3.4	12.7	3.3	22.5

戸口の「一郡一基の供養塔」や大田尾の「津波境石」は、自然災害伝承碑に登録されているため、地理院地図に表示されており、地点までの誘導や現地には災害の説明書きのある看板があった。しかし、他の地点は地図に表示されておらず、遺構までたどり着くのが大変であった。

また、大田尾の「津波境石」は海から遠く離れて、かつ標高20m近くもある高さの場所にあり、ここまで津波が来たとは信じがたいと感じた。

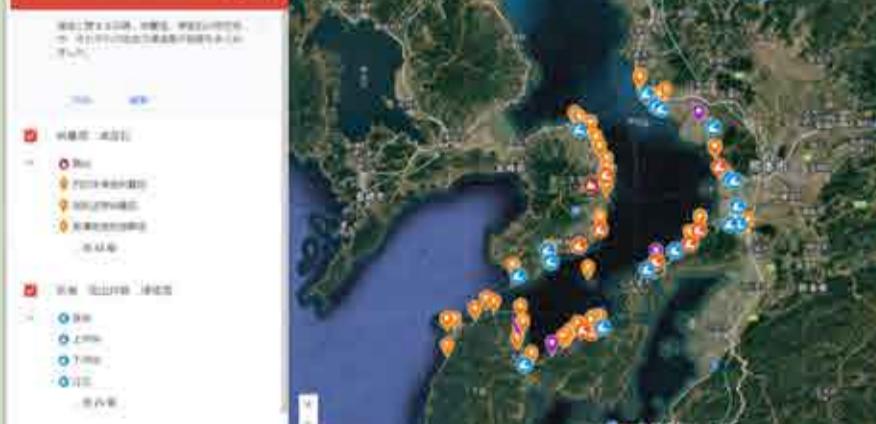
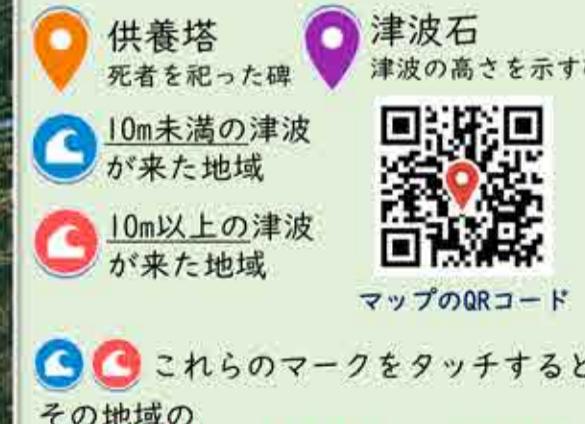
Googleマイマップを使用し、この災害をまとめたデジタルマップを作成する。マップには①震災遺構の位置や遺構の写真、②地域別の被害(溺死者数・流失軒数・津波高)などの情報を入れた。

図 作成したデジタルマップ(GoogleMapで作成)

有明海沿岸地域全域に被害があり、震災遺構は宇土半島だけではない。今回、デジタルツールを用いて、津波による被害の大きさや広がりを感じられる効果的な伝承法を開発できた。

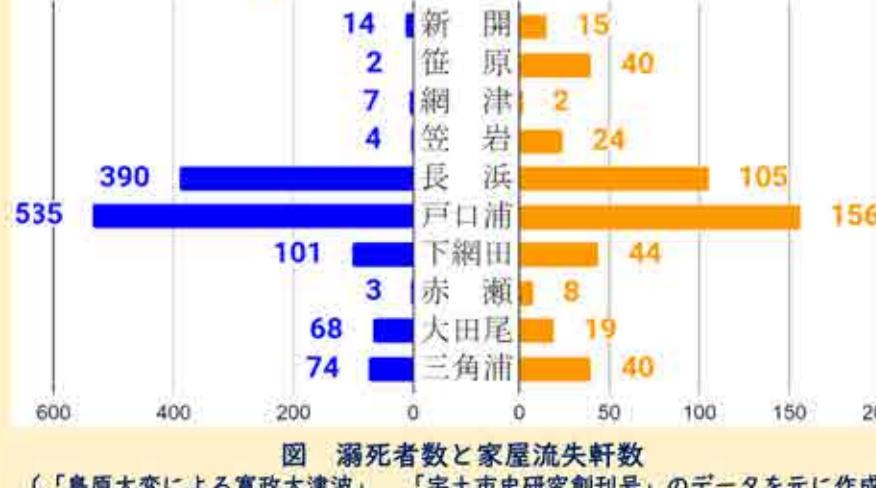
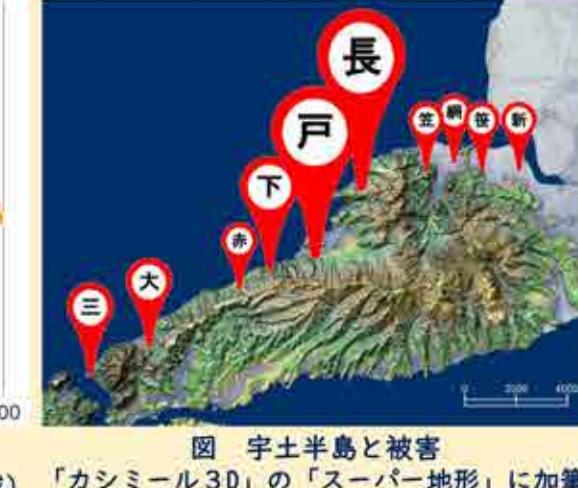
■ 溺死者数 ■ 家屋流失軒数

図 宇土半島と被害

(5) 考察 近い地点での津波の被害の程度が大きく異なつたことから、津波の発生源との距離以外に、被害の大きさを変動させる大きな要素があるのではないかと考察した。
