## 豪雨災害から阿蘇の地形を考える

熊本県立阿蘇中央高等学校 科学部 2年 塚本 としえ・山部 真子  
1年 西村 幸恭

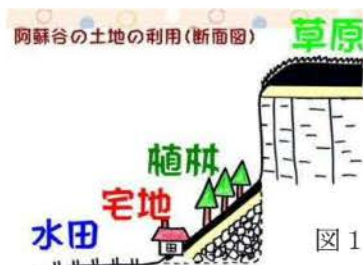
図1

作成した立体模型から、特に浸水被害が大きかった手野・内牧、赤水付近は阿蘇谷の中でも標高が低いという特徴に気づいた。

北東の外輪山の1/25000の地図で阿蘇谷の土地利用について地図記号をもとに色分けをして調べ、その地図にフィールドワークをして土砂崩れ箇所を書きこんだ。標高の低い平地部分は水田として利用されており、外輪山のふもとに住居が並び、その上部に植林・草原部分が存在している。今回の地図などから阿蘇谷の土地利用にも特徴があることがわかった。

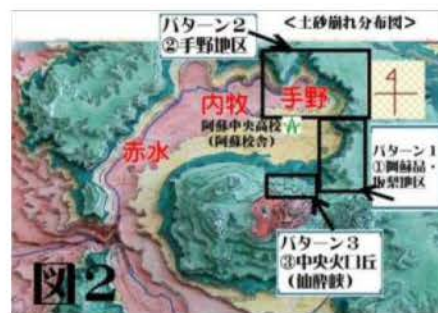
図2

実際にフィールドワークで観察をすると大きく分けて3つのパターンの土砂崩れがあり、その3つのパターンは地図上でも図2のように分布することがわかった。パターン1は①阿蘇品・坂梨地区、パターン2は②手野地区、パターン3は中央火口丘(仙酔峡)である。表1はその代表的な3つのパターンの特徴を示したものである。

| | パターン1 | パターン2 | パターン3 |
|---|---|---|---|
| 場所 | 阿蘇市阿蘇品地区(図2-①) | 阿蘇市手野地区(図2-②) | 中央火口丘(仙酔峡)(図3-③) |
